しんさい ぶんかざい 震災から文化財を守りつぐ人々

1 仙台城石垣の復旧工事について

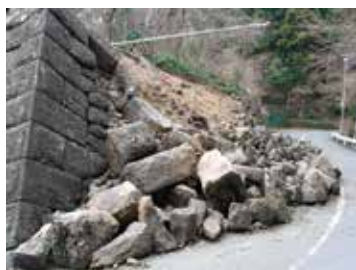
震災直後の様子 (平成23年3月)

東日本大震災でも、本丸跡の石垣が約60mにわたってくずれ落ちるなど、大きな被害を受けました。伊達政宗が築いた仙台城は、江戸時代を代表する城跡として高く評価されています。震災後すぐに、仙台市と国が協力して復旧工事を始めました。

本丸跡の石垣は、地震により3か所で大きくくずれました。復旧工事では、約5,000もの石を一度解体して、積み直しました。その際、コンクリートなどは使用せず、石垣が構築された当時の伝統工法によって行われました。可能な限り、もとの位置に石を戻して復旧させていきました。以前に行われた石垣積み直し工事にもなう発掘調査では、地震でくずれ落ちた古い石垣を再利用して背後の土の圧力

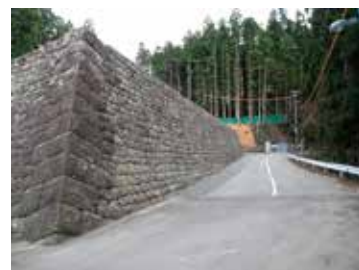
復旧工事終了後 (平成27年2月)

復旧工事は2012 (平成24) 年から3年かけて行われ、2015 (平成27) 年2月に工事の全てが終わりました。
